Fa. Ernst Beck
Graphischer Spezialbetrieb GmbH
Kippenheim
- Bericht zur Orientierende Altlastenerkundung -
Januar 2001

Auftraggeber: Fa. Ernst Beck Graphischer Spezialbetrieb GmbH

Projektnummer: 00.058a

Stand: 26.02.2001

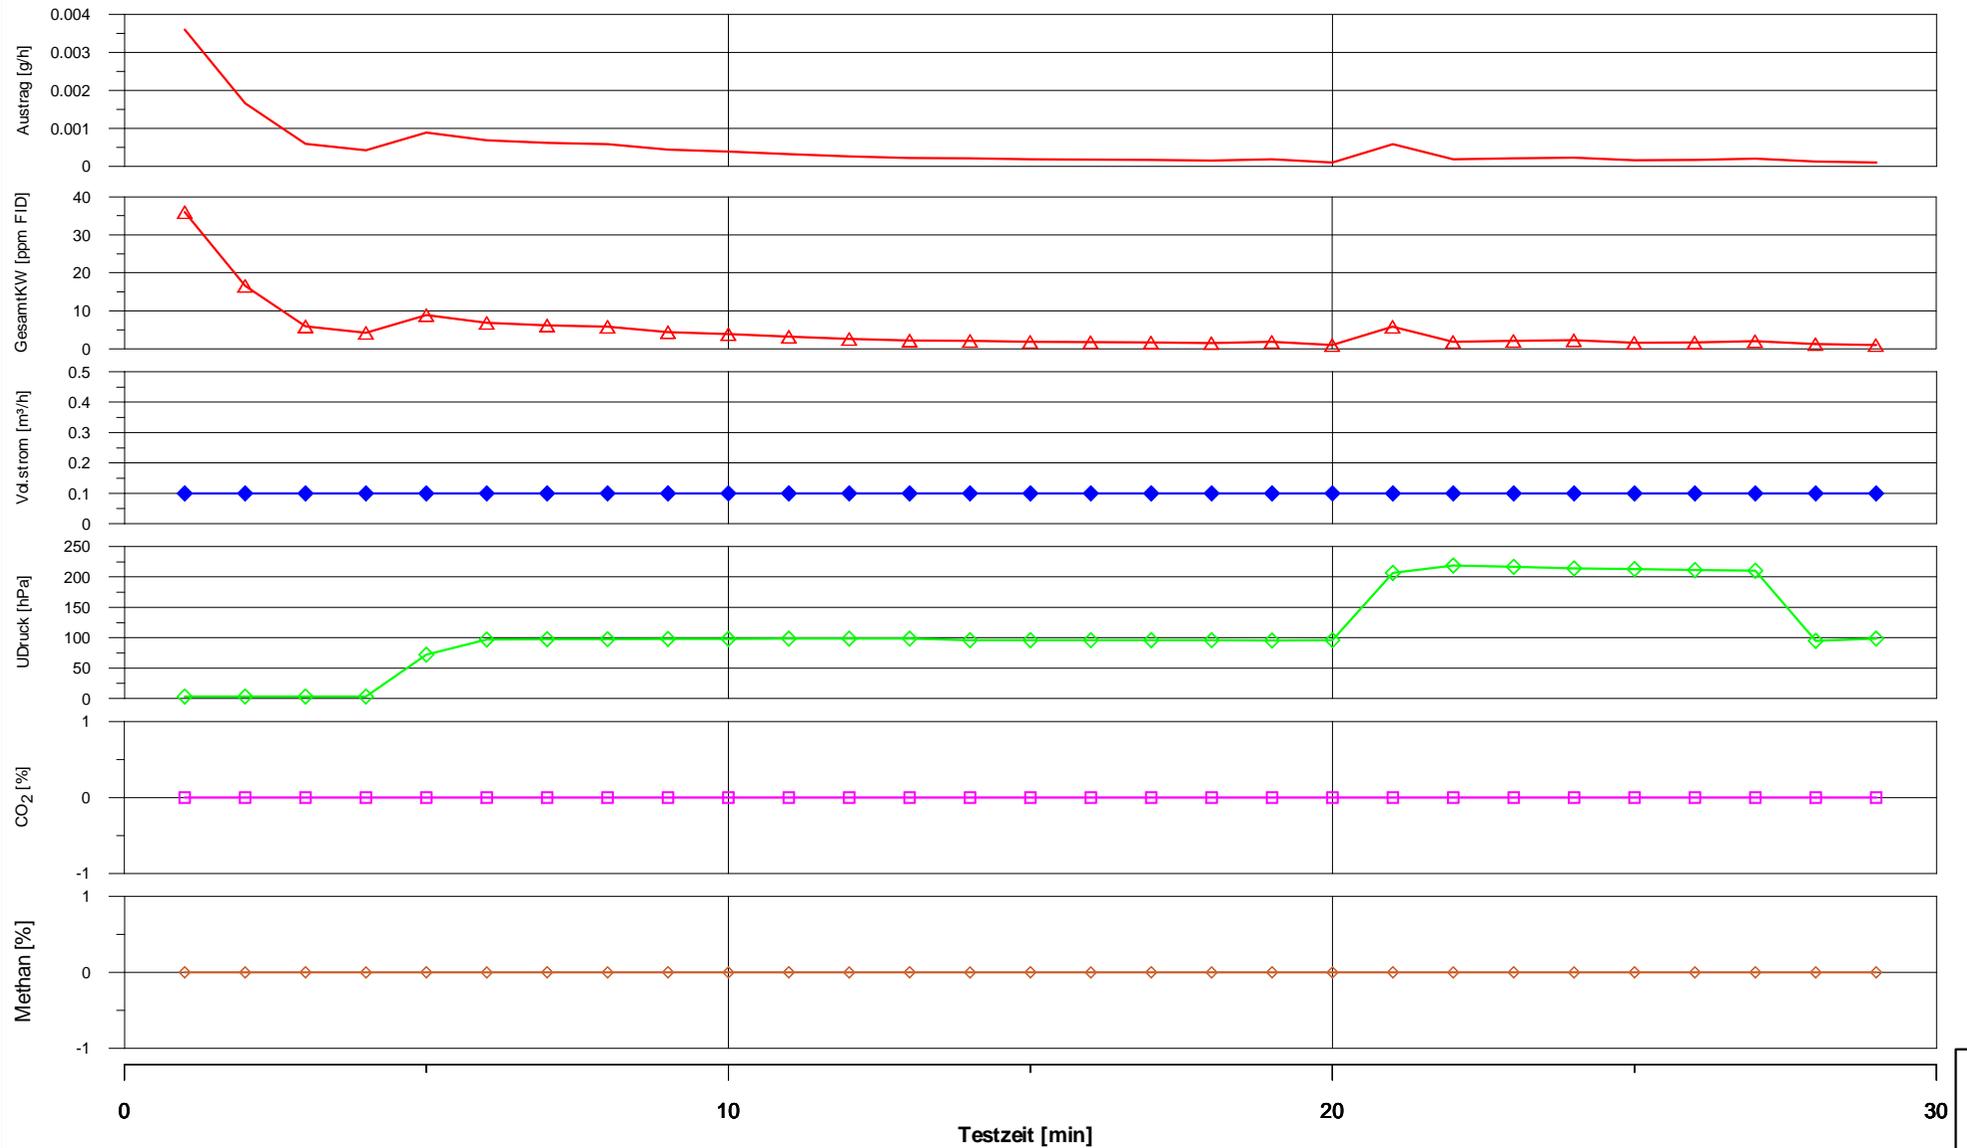
00.058a, Ernst Beck Graphischer Spezialbetrieb GmbH, Kippenheim
Bodenluft Absaugtest RK1: Entwicklung der Meßwerte

Bei den Absaugtests an den temporären Meßstellen ergaben sich keine Hinweise auf flüchtige Schadstoffe in der Bodenluft. Die geringen CO₂-Gehalte bei RK2 (Entfettung) weisen auf den Abbau organischer Substanz im Boden hin (Anlage 6.1, 6.2)

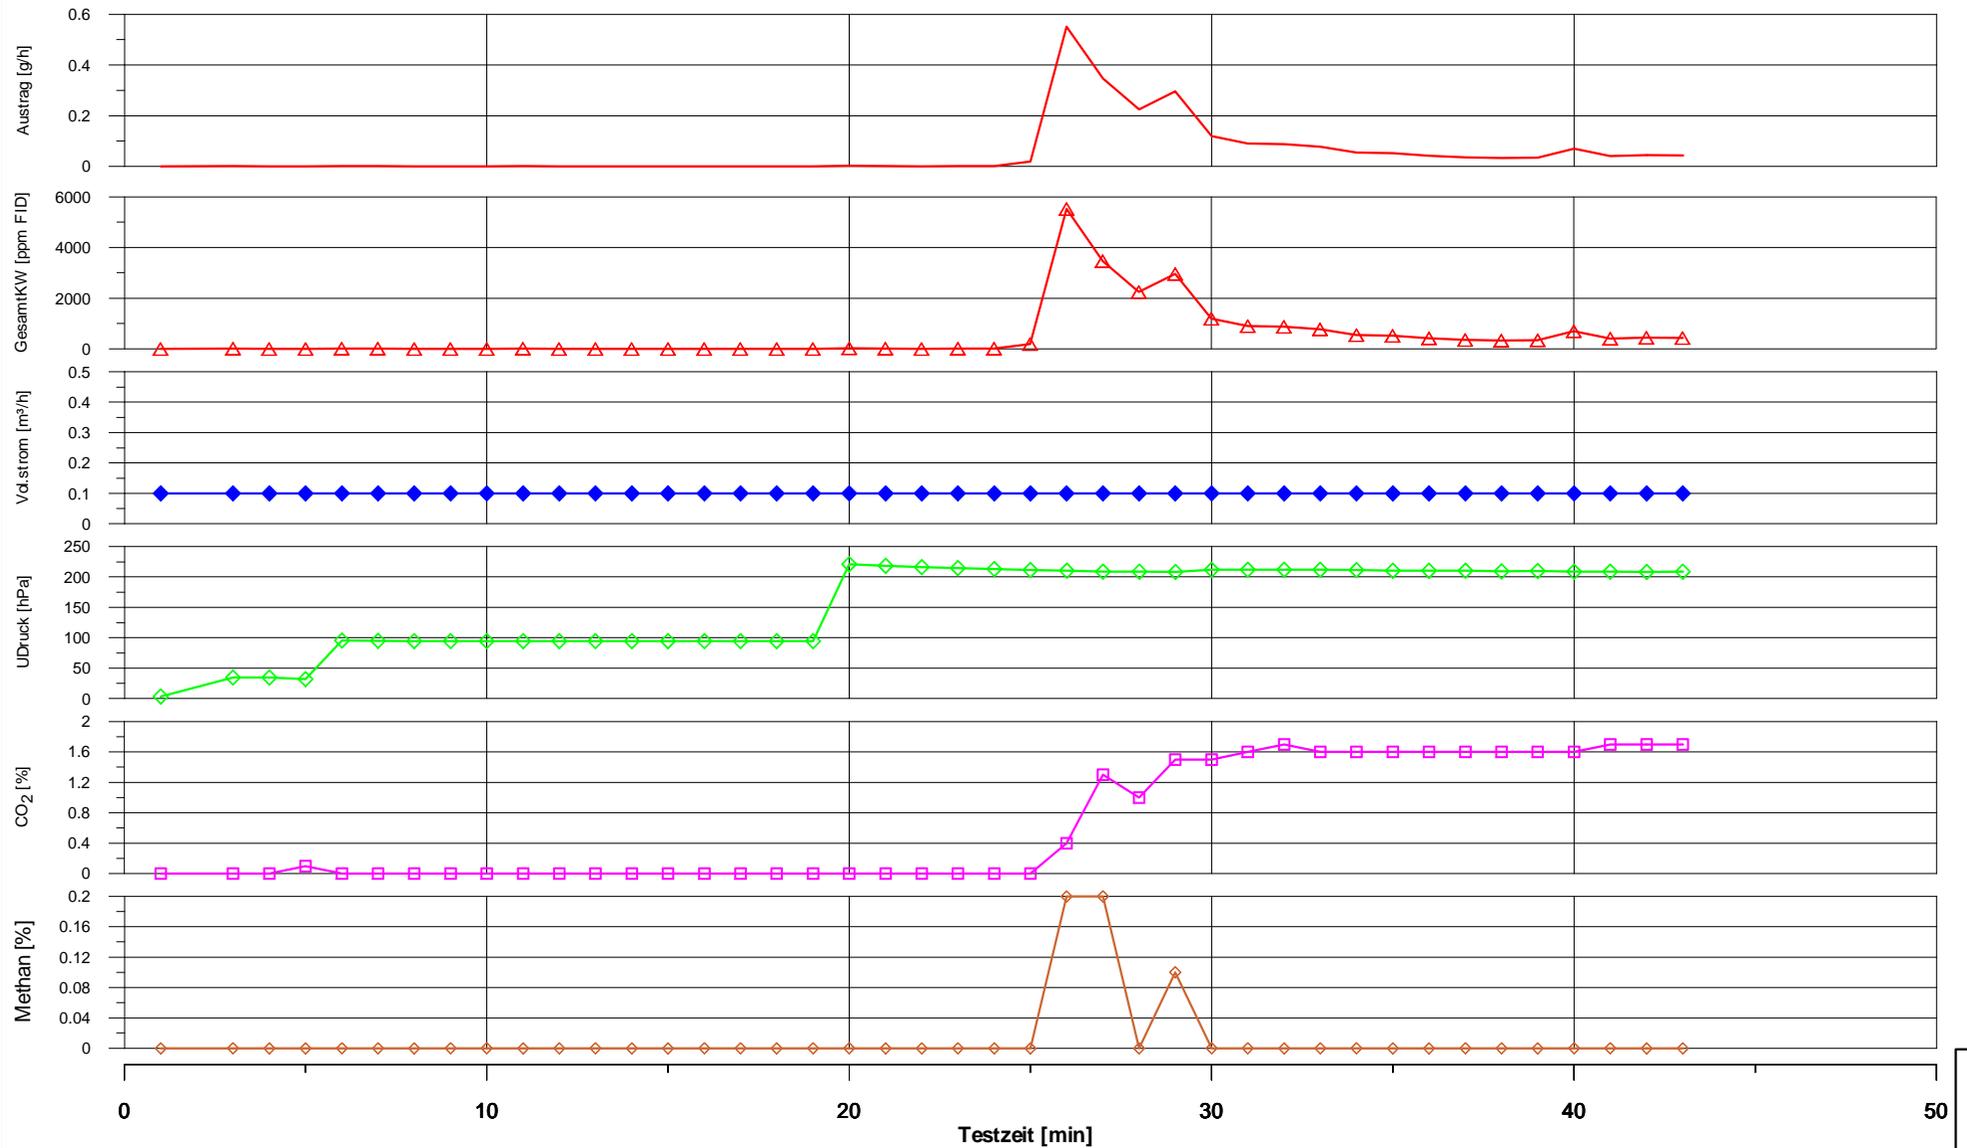
00.058a, Ernst Beck Graphischer Spezialbetrieb GmbH, Kippenheim
Bodenluft Absaugtest RK3: Entwicklung der Meßwerte

Hinweise auf brennbare organische Substanzen wurden bei RK3 nachgewiesen. Es handelte sich dabei maßgeblich um Methan (Anlage 6.3). Erhöhte CO₂-Gehalte bei RK4 und RK3 weisen primär auf einen Abbau von organischen Substanzen hin. Während bei RK3 vermutlich Fäkalien einer Rolle spielen, liegt bei RK4 evtl. ein Hinweis auf einen Abbau von mineralöhlhaltigen Lösemittel vor (Anlage 6.4).

Im Bereich Abwasserkanal/Kanalsammler weisen die nachgewiesenen Faulgase (CO₂, Methan) auf mögliche Schäden oder Undichtigkeiten hin. Bei zukünftigen Baumaßnahmen sollte auf diesen Umstand im Hinblick auf Sekundärverunreinigungen durch Betriebsmittel (AKW s.u.), die über das Abwasser weggeführt wurden, geachtet und bei Auffälligkeiten der Boden ggf. begutachtet und beprobt werden. Mehraufwendungen durch die Entsorgung von nicht uneingeschränkt wiedereinbaufähigem Boden sollten bei Rückbaumaßnahmen daher eingerechnet werden.

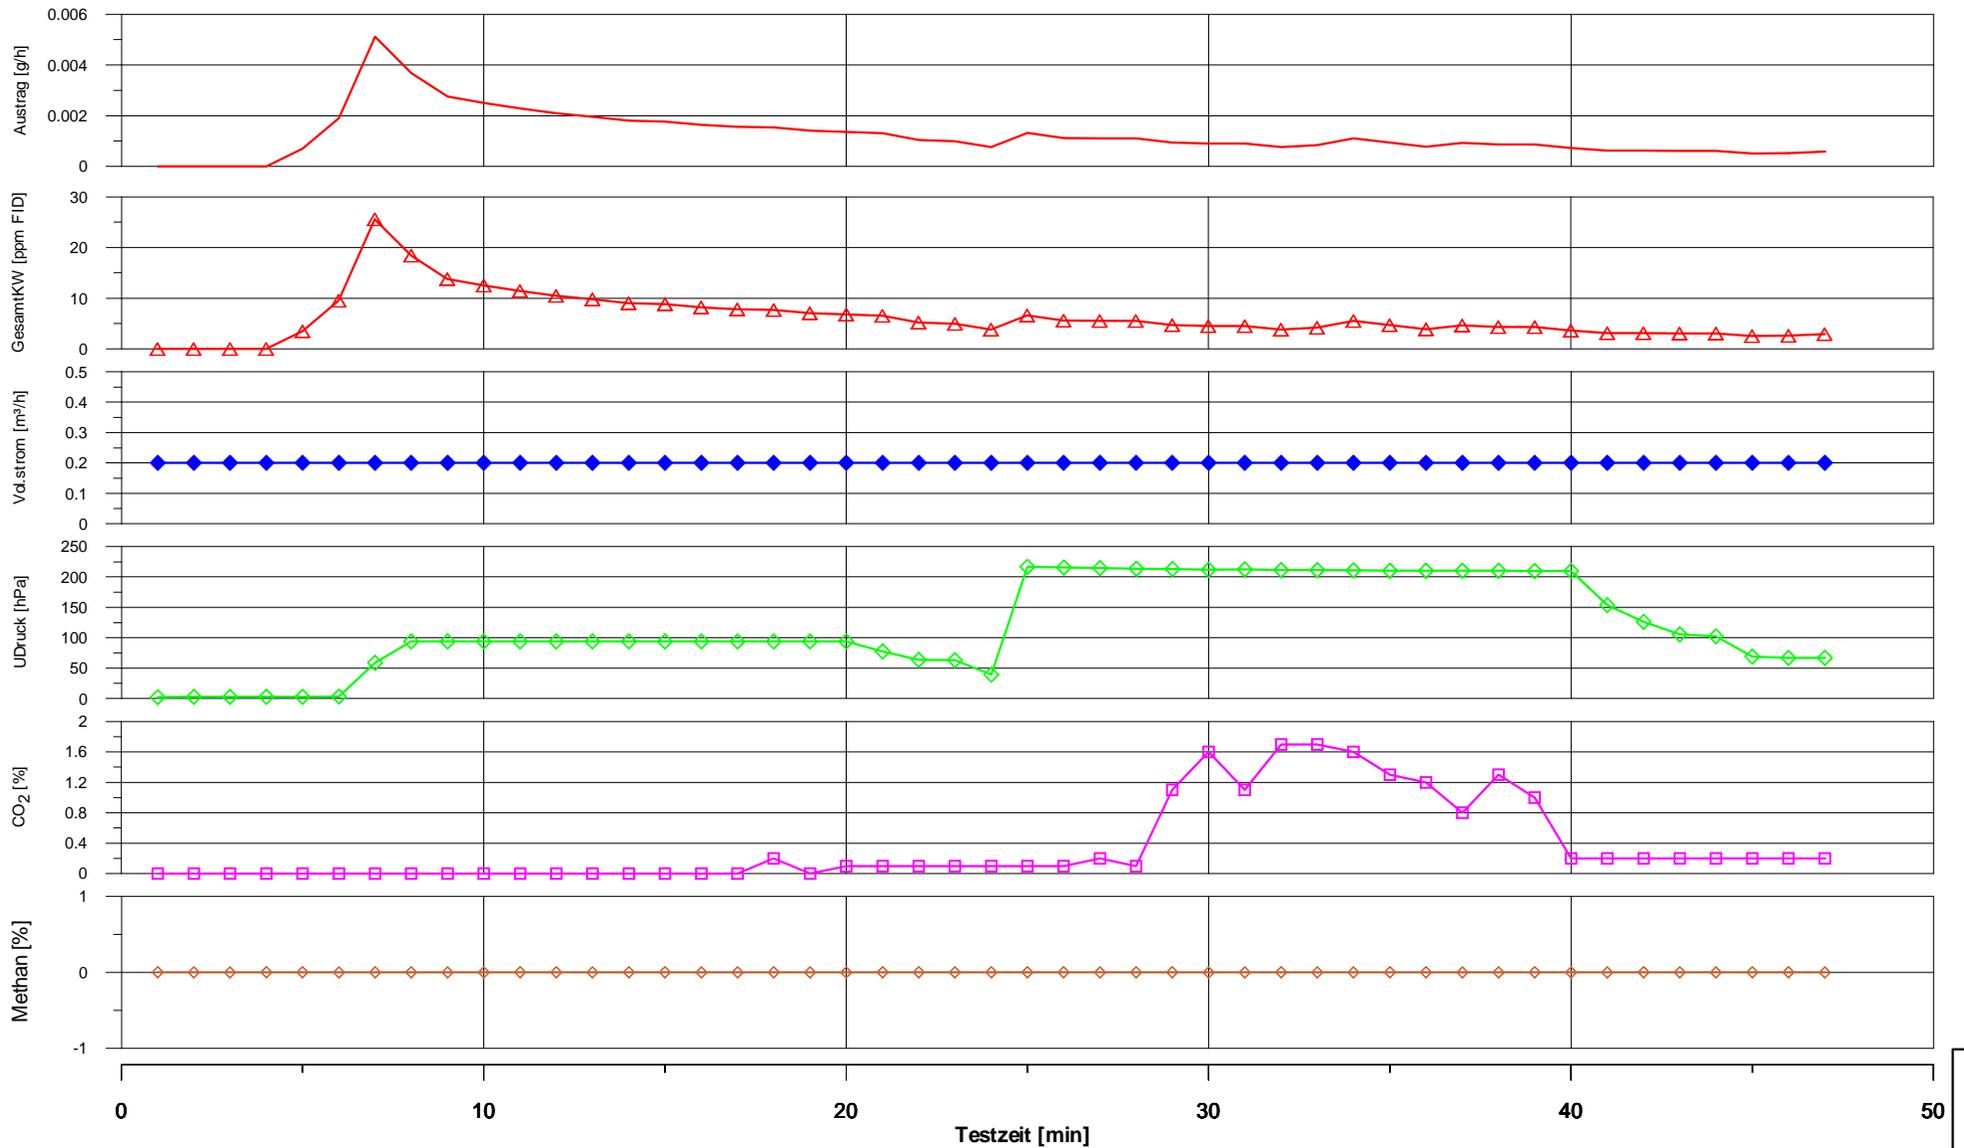
00.058a, Ernst Beck Graphischer Spezialbetrieb GmbH, Kippenheim
Bodenluft Absaugtest RK4: Entwicklung der Meßwerte

Benzol und Toluol wurden in Spuren bei RK4, RK5 und RK6 nachgewiesen.
